Restauration der Kellertür

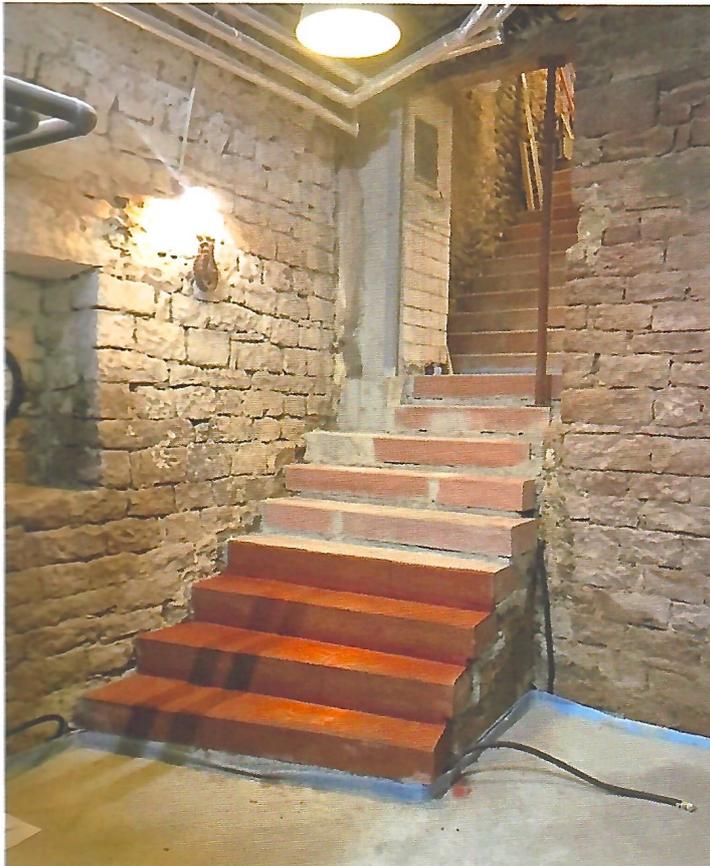
Die alte Sandsteinmauer des Kellers wurde im Treppenabgang gesäubert, Kalkspuren entfernt, bis der Stein wieder seine ursprüngliche Struktur offenbarte.

Es mussten 4 Kubikmeter Erde abgetragen werden, um eine Durchgangshöhe von zwei Metern für die Öffentlichkeit zu gewährleisten.

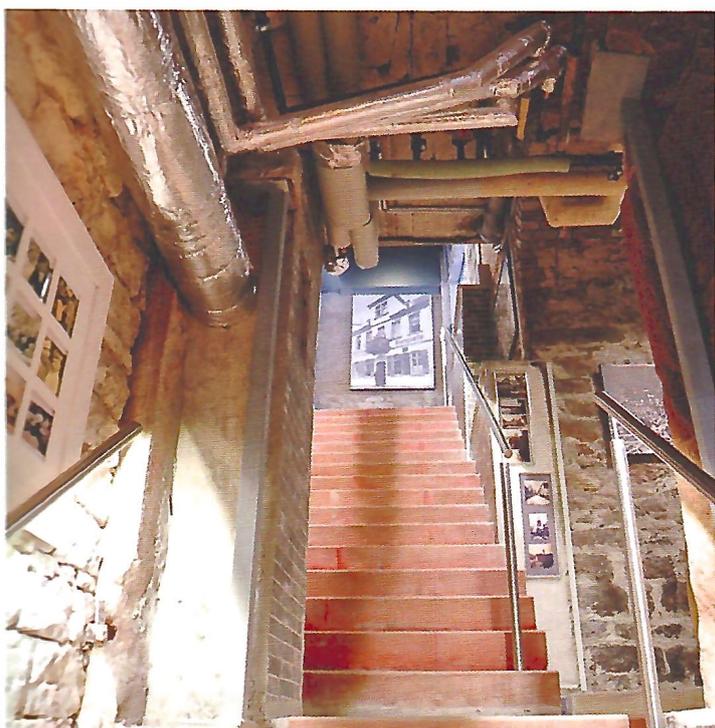
Treppenabgang Mai 2018, nach der Sanierung, Handläufe und Belichtung ermöglichen einen sicheren Zugang zum Eiskeller der historischen „Bierquelle“.

Zuerst wurde die Neuordnung der Stufen umgesetzt und im Anschluss die Installation von Geländer und Beleuchtung.

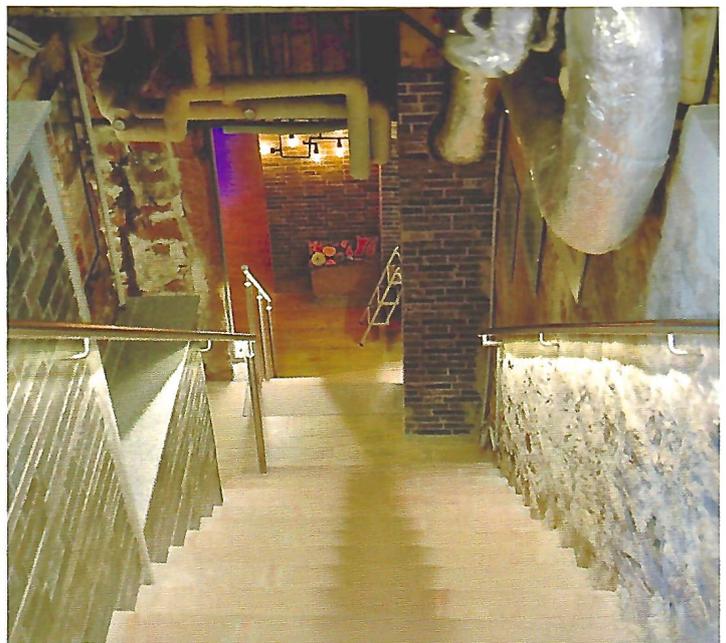
Treppenabgang am 26. Mai 2018, Tag der Einweihung des „Hendsemer Eiskellers“.

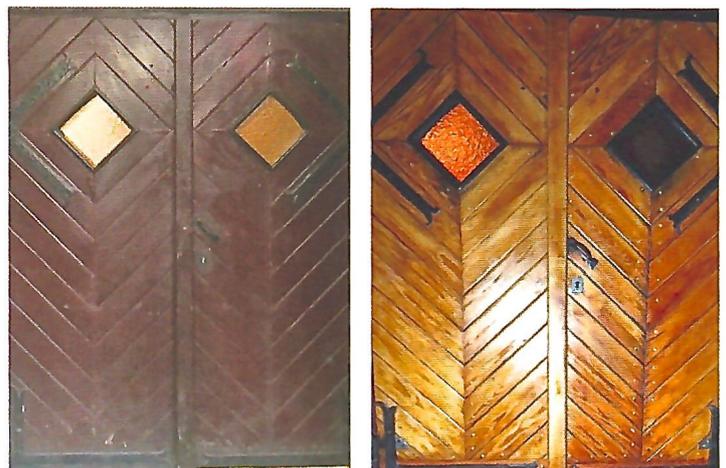
Kellertür 2014 und 2018 nach der Restauration.

Die historische Tür wurde zunächst abbeizt und anschließend abgeschliffen, bis die natürliche Beschaffenheit des Holzes wieder zum Vorschein kam. Nach dem Entfernen der alten Farbe wurde das Holz geölt und die Beschläge neu lackiert.
